Seminario Final
REHABILITACIÓN DE VIVIENDAS OBRERAS DE PRINCIPIOS DE SIGLO XX EN EL
PATRONATO DE SAN ANTONIO EN SANTIAGO SUR.

Postítulo En Conservación Y Restauración Arquitectónica.

Profesores Guías: Lorenzo Berg Costa - Gunther Suhrcke Caballero

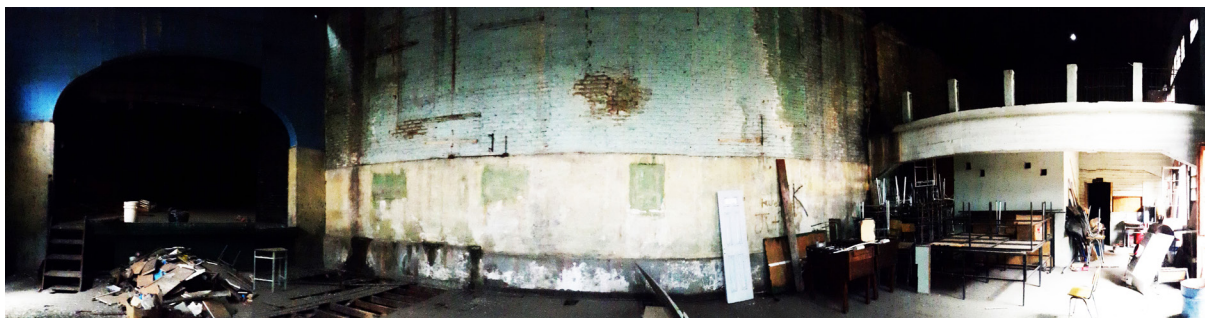
Vista panorámica de muro medianero con teatro.
En el centro la grieta de corte que coincide con el medianero perpendicular que cierra las viviendas en estudio

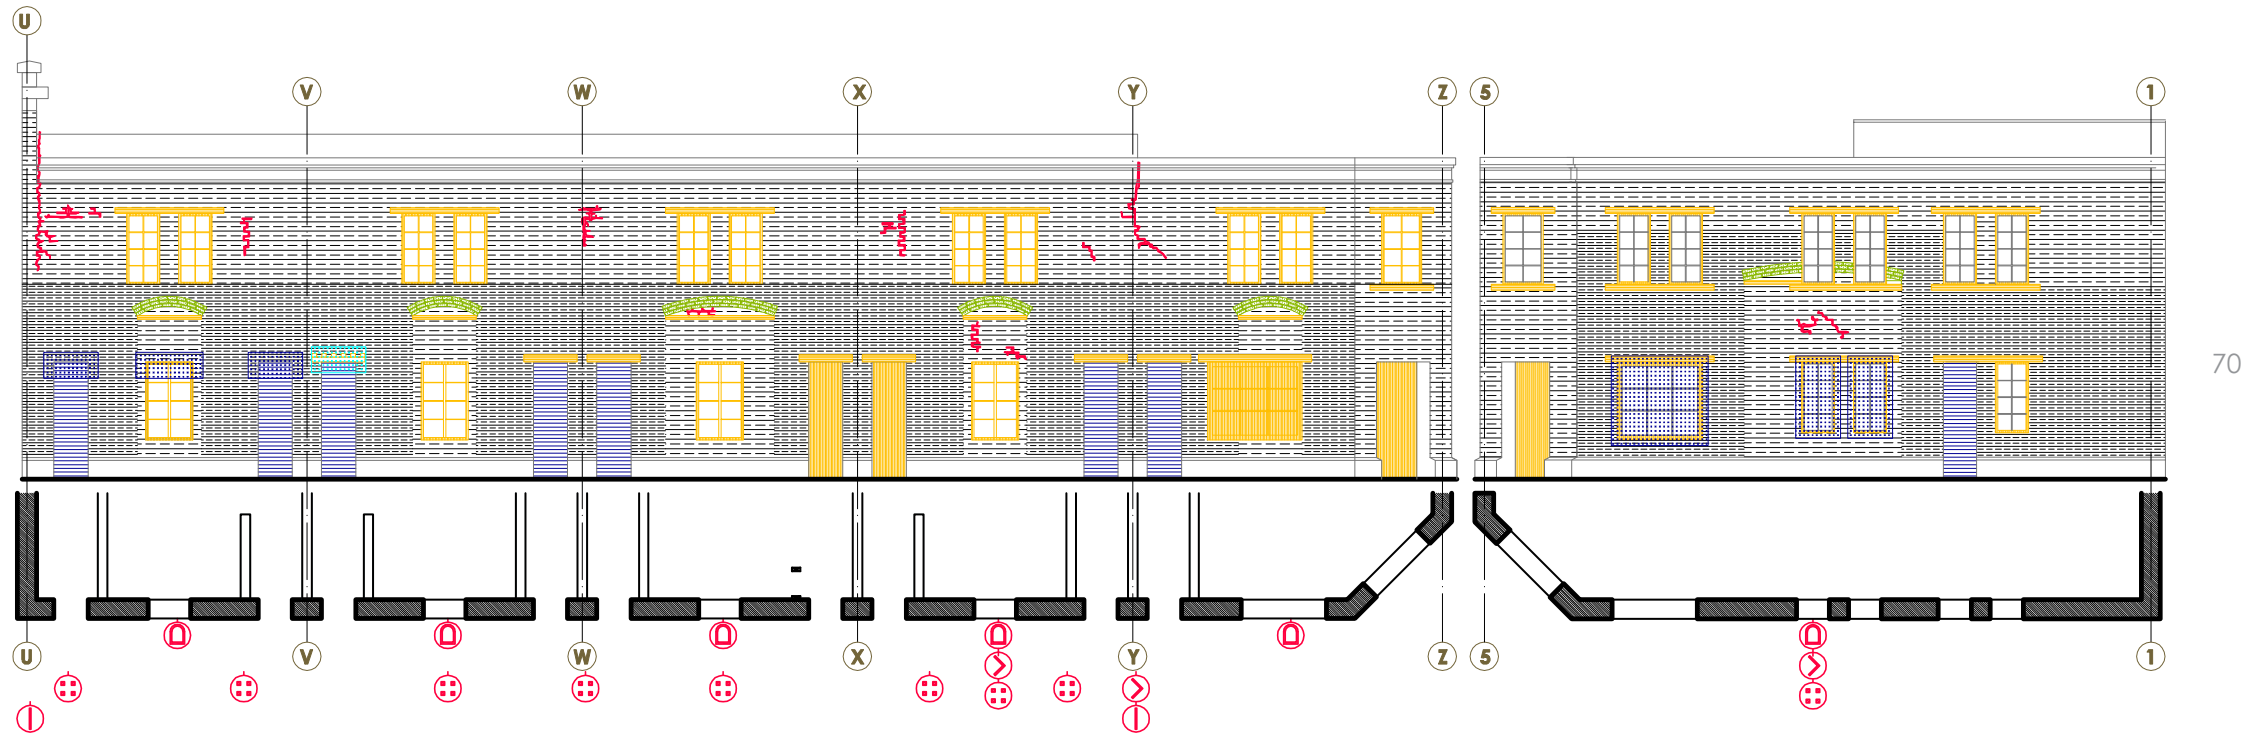
MAPEO DE DAÑOS EN LAS FACHADAS DE CARMEN Y PEDRO LAGOS

Con respecto al registro de lesiones a la luz de la transformación, entendida como antecedente y causa indirecta del proceso patológico, es perceptible a simple vista que la segunda etapa de construcción de los muros de fachada se hizo con otra calidad de materiales y de factura, es así como en la fachada por Carmen, se observa a partir de la línea horizontal que constituye hoy día el borde inferior de los vanos del segundo piso, una notoria diferencia en el estado de conservación de las albañilerías, que se repite en las zonas donde aparecen los rellenos que reconfiguraron los vanos.

Es en estos sectores donde la albañilería concentra el grueso de las lesiones, registrándose grietas verticales y en diagonal, que evidencian el exceso de carga que asume el muro y que actúan en sentido perpendicular al eje constructivo de éste, es más en tres de las cinco grietas registradas, la localización de éstas, aparece vinculada, a los ejes medianeros transversales que dividen los módulos de viviendas. A su vez se aprecian áreas donde la pérdida del mortero de pega entre las unidades, producto de la disgregación del material, ha generado la pérdida de cohesión entre las unidades de ladrillo.

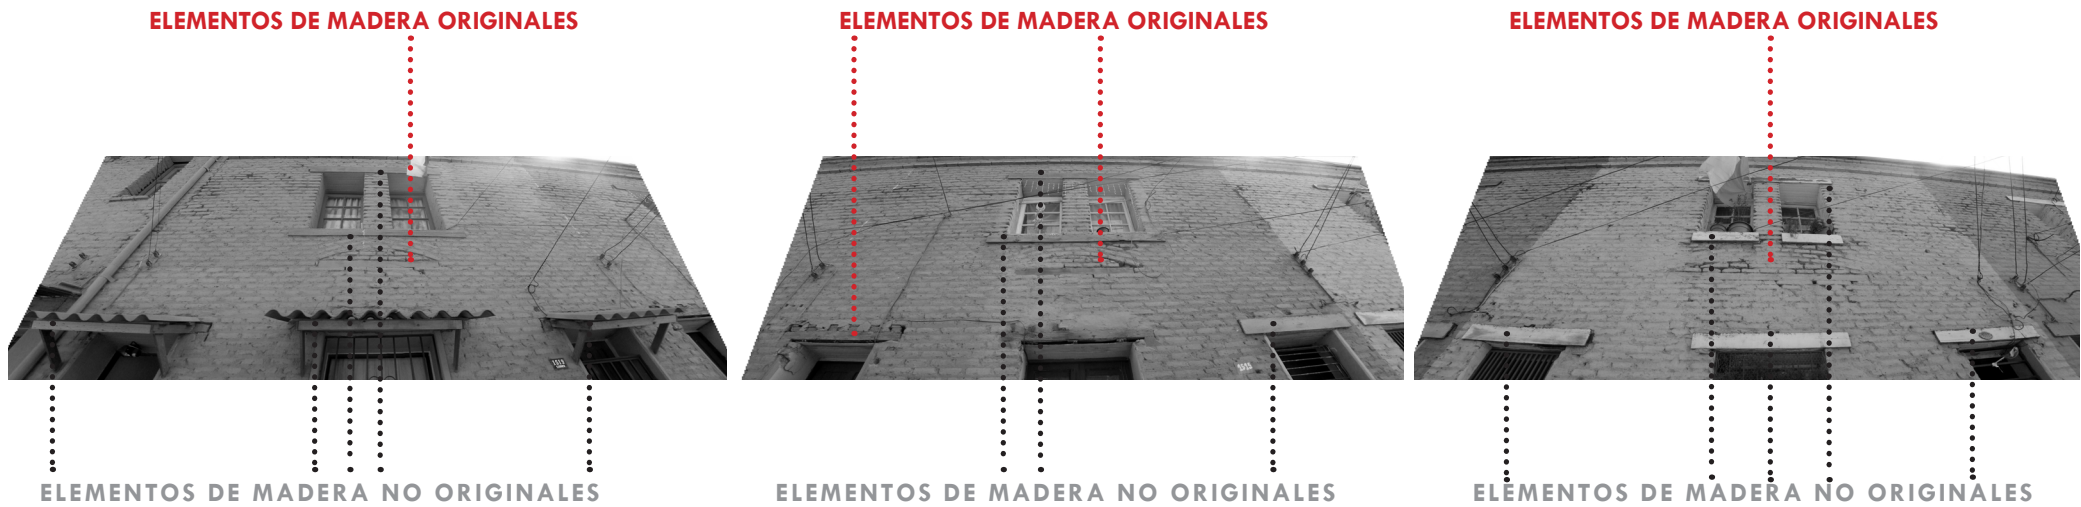
ESTADO DE CONSERVACIÓN DE ELEMENTOS DE MADERA

6.4.2. En cuanto al **estado de elementos de madera originales**, se establece que éstos se reducen a los cuartones utilizados como refuerzos para modificar los vanos de la capilla, las ventanas y solo cuatro de las diez puertas que separan la mampara de la calle, Sobre el estado de estos elementos se puede decir que en general, se aprecian distintos niveles de deterioro en su operatividad, lo que se traduce en la pérdida de su capacidad para asegurar la hermeticidad de los recintos, esto podría explicar el recambio de la mayoría de las puertas originales, las que, en algunos casos han sido sustituidas por elementos de materialidad distinta a la original, apareciendo, en algunos vanos, puertas metálicas. La causa directa es la nula mantención que se hace a estos elementos, una causa indirecta en la cual no se explora es el deterioro del barrio o la percepción subjetiva de inseguridad que lleva a optar por elementos distintos de los originales que garantizan la incorruptibilidad de los inmuebles, las puertas de fierro.

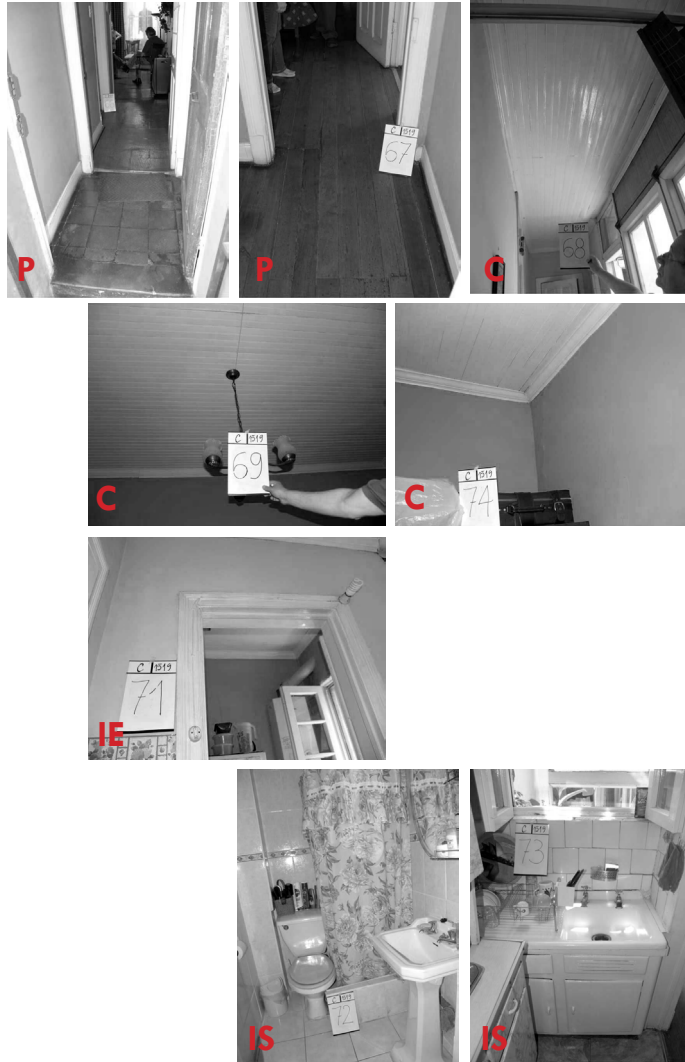
CONJUNTO A - B MODULO A CASA A.1

Pavimentos. En regular y mal estado de conservación.
Cielos. En regular y mal estado de conservación.
Instalación Eléctrica. Fuera de norma y en mal estado.
Instalación Sanitaria. En mal estado con filtraciones.
Puertas / Ventanas. Regular estado de conservación

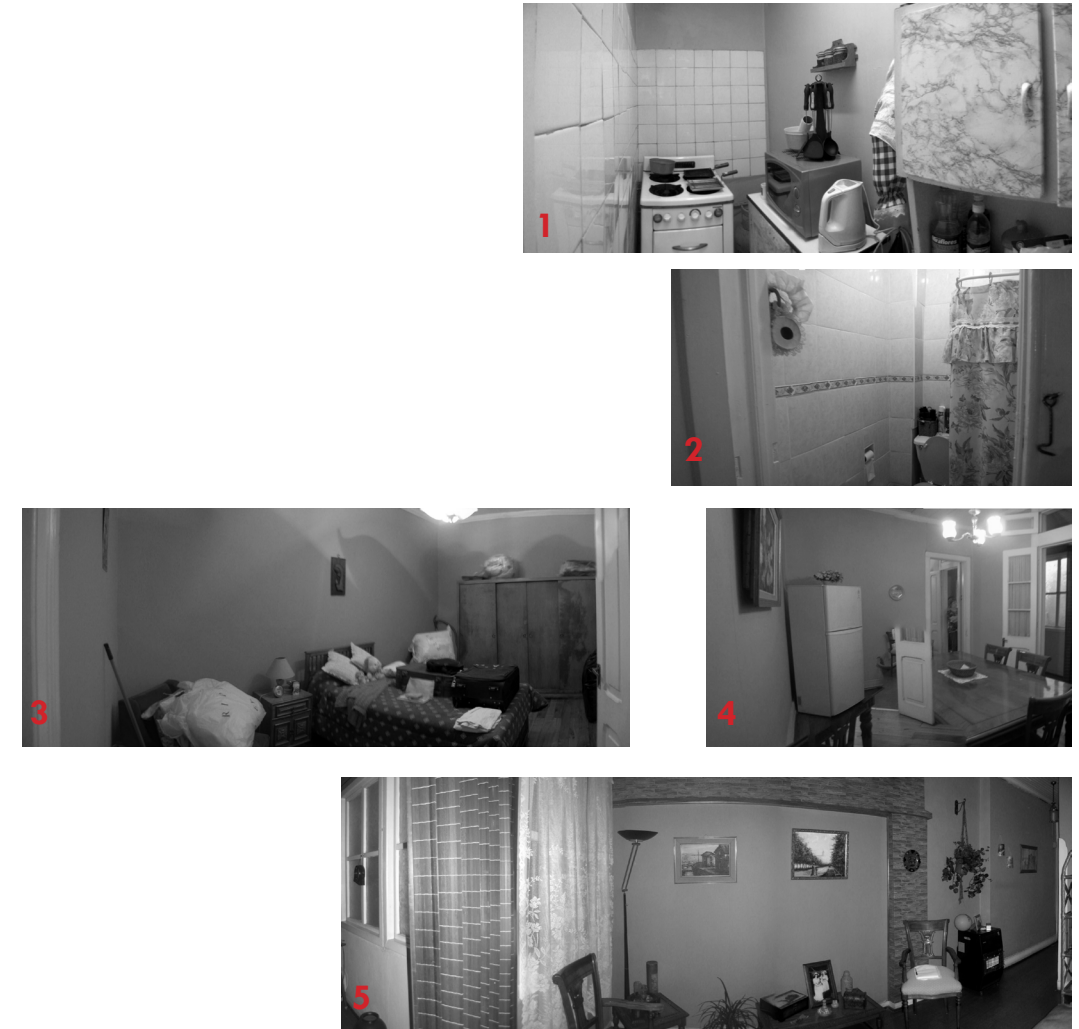
CONJUNTO DE LESIONES QUE SE ENCUENTRAN ASOCIADAS A LA LOCALIZACIÓN DE LAS UNIDADES DENTRO DEL MODULO

Tipología de daños pesquisados en unidades del primer piso:
 El patio original fue modificado reduciéndolo a la mitad de su superficie original, para acondicionar una sala de estar anexa a la habitación utilizada como comedor.

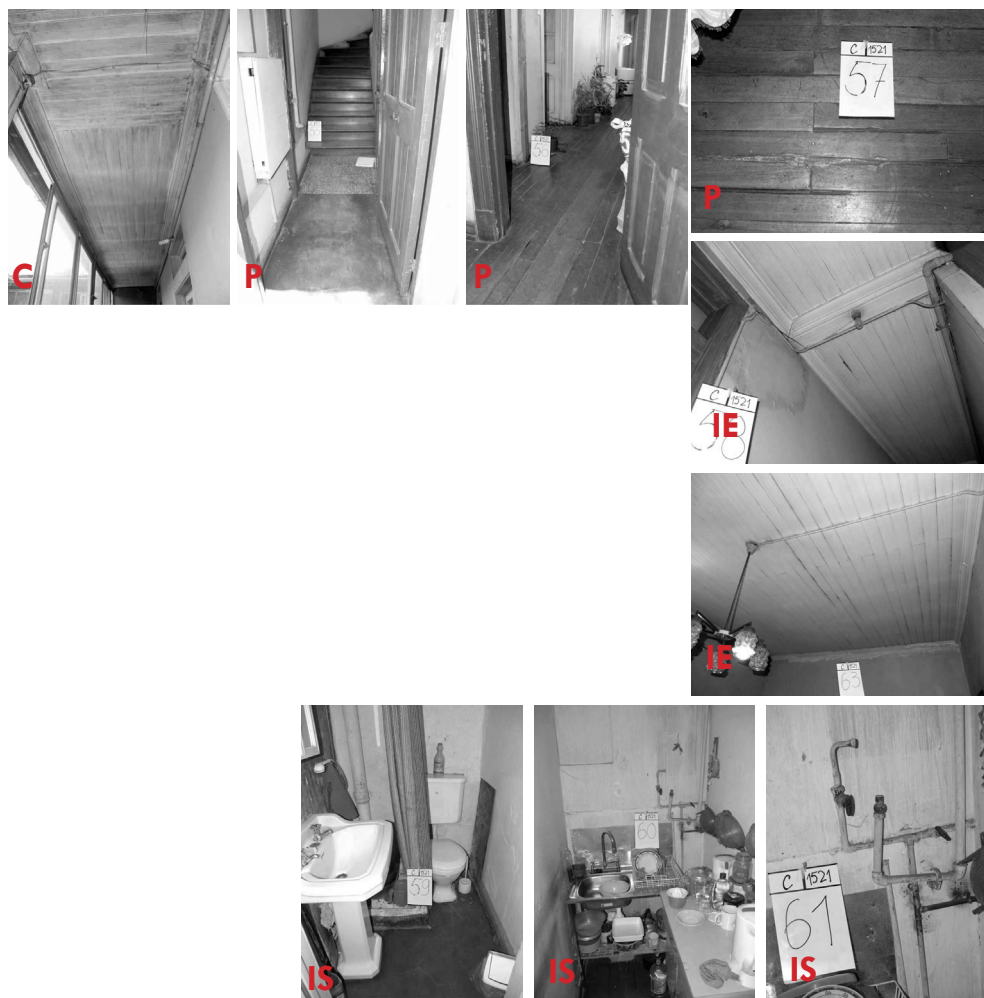
CONJUNTO A - B MODULO A CASA A.2

Pavimentos. En regular y mal estado de conservación.
Cielos. En regular y mal estado de conservación.
Instalación Eléctrica. Fuera de norma y en mal estado.
Instalación Sanitaria. En mal estado con filtraciones.
Puertas / Ventanas. Regular estado de conservación

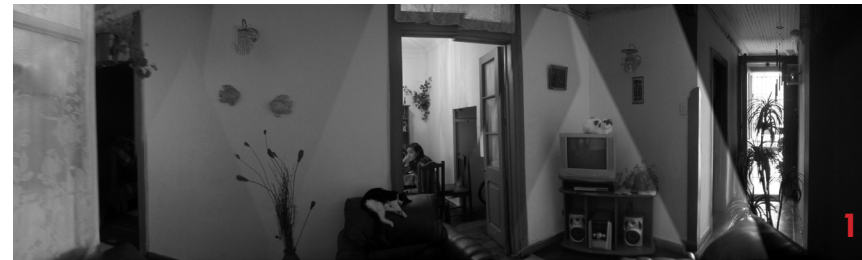
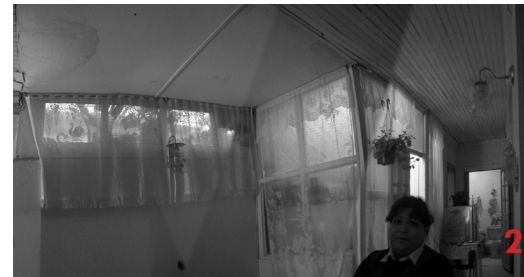
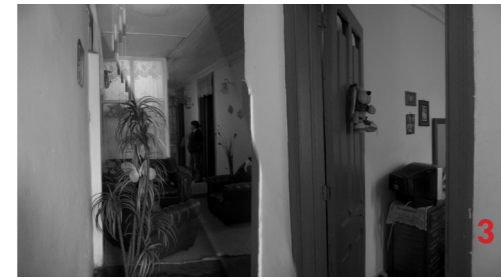
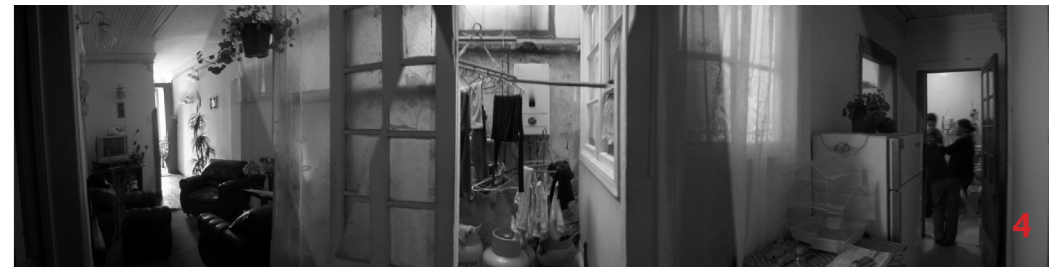
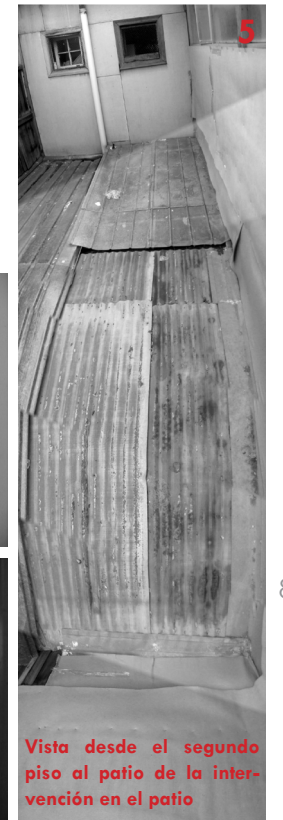
Vista desde el segundo piso al patio de la intervención en el patio

Tipología de daños pesquisados en unidades del primer piso:
 El patio original fue modificado para acondicionar una sala de estar anexa a la habitación utilizada como comedor. Se amplió el baño y se reubicó la cocina, dejando despejado solo un tercio del patio original .

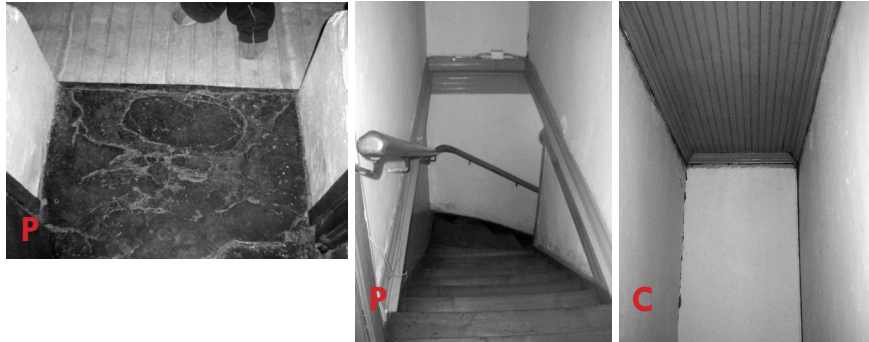
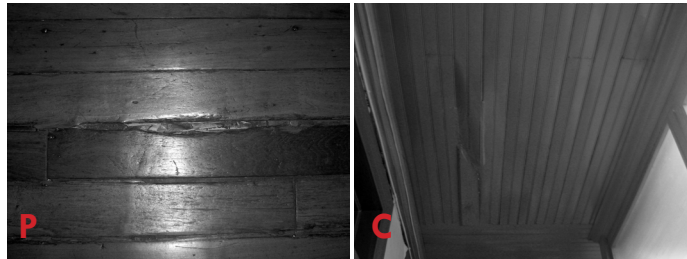
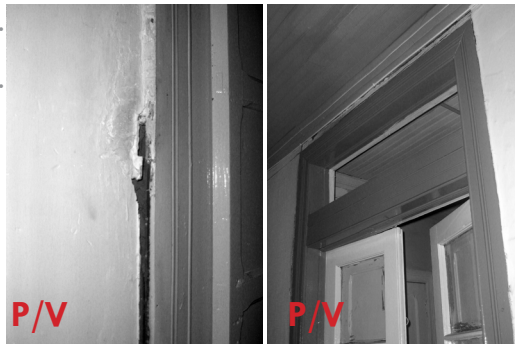
CONJUNTO C - D MODULO D CASA D.2

Pavimentos. En regular y mal estado de conservación.
Cielos. En regular y mal estado de conservación.
Instalación Eléctrica. Fuera de norma y en mal estado.
Instalación Sanitaria. En mal estado con filtraciones.
Puertas / Ventanas. Regular estado de conservación

Imagen 103:
 Conjunto, espacialidad, daños y modificaciones en la unidad de vivienda 08.
