Seminario Final
REHABILITACIÓN DE VIVIENDAS OBRERAS DE PRINCIPIOS DE SIGLO XX EN EL
PATRONATO DE SAN ANTONIO EN SANTIAGO SUR.

Postítulo En Conservación Y Restauración Arquitectónica.

Profesores Guías: Lorenzo Berg Costa - Gunther Suhrcke Caballero

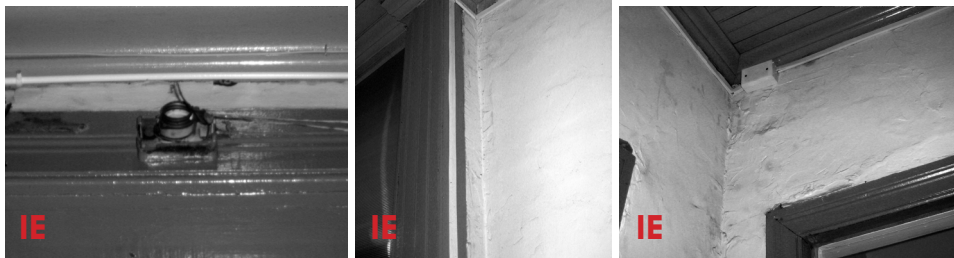
Imagen 103:
 Conjunto, espacialidad, daños y modificaciones en la unidad de vivienda 08.
