Seminario Final
REHABILITACIÓN DE VIVIENDAS OBRERAS DE PRINCIPIOS DE SIGLO XX EN EL
PATRONATO DE SAN ANTONIO EN SANTIAGO SUR.

Postítulo En Conservación Y Restauración Arquitectónica.

Profesores Guías: Lorenzo Berg Costa - Gunther Suhrcke Caballero

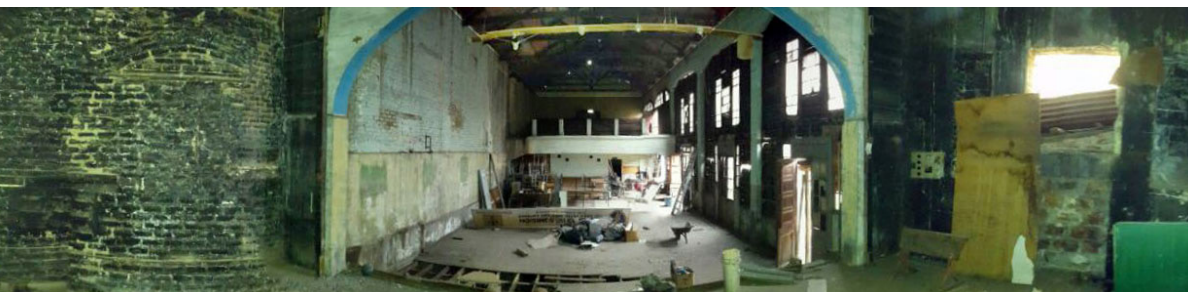
ARCO TAPIADO B'
en muro medianero común con teatro, al interior del escenario

Vista panorámica de muro medianero con teatro.
En el centro la grieta de corte que coincide con el medianero perpendicular que cierra las viviendas en estudio

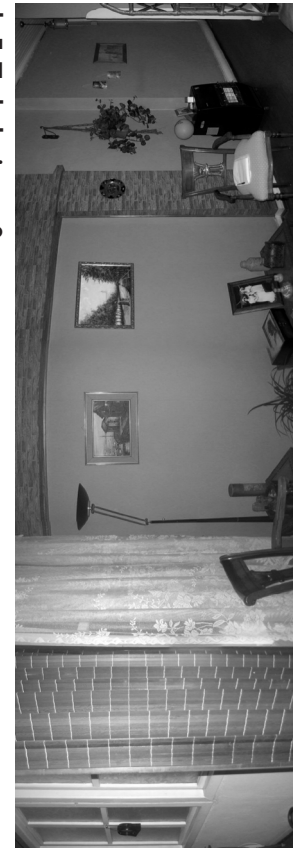
CONJUNTO (A-B) MÓDULO A CASA A.1

Vista del patio rehabilitado como sala de estar.

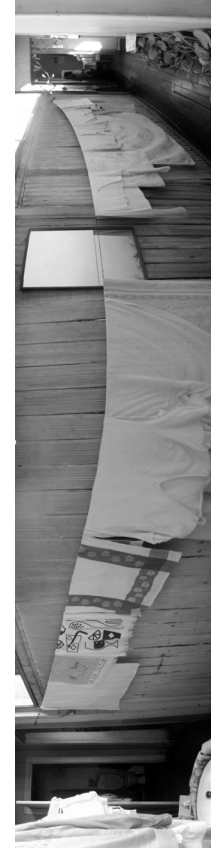
CONJUNTO (A-B) MÓDULO A CASA A.2

Vista del cerramiento hacia el patio.

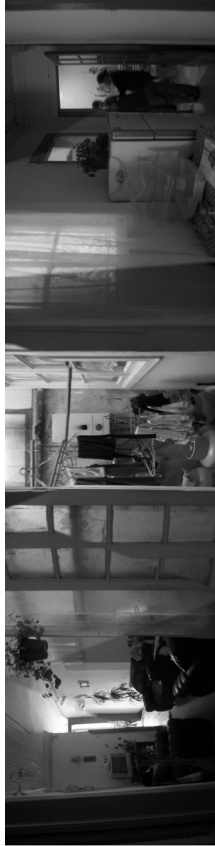
CONJUNTO (C - D) MÓDULO D CASA D.1

Vista del patio rehabilitado como sala de estar y la cocina ampliada.

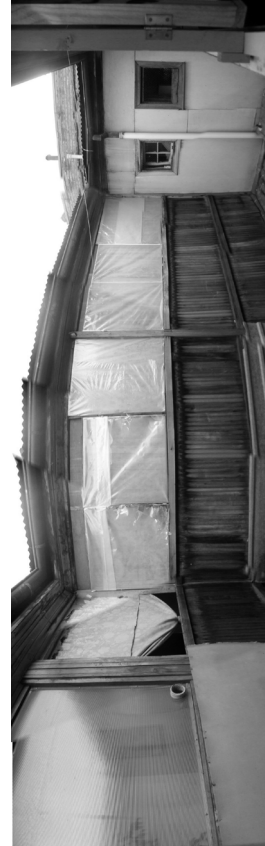
CONJUNTO (C - D) MÓDULO D CASA D.2

Vista del patio desde el segundo piso hacia el módulo opuesto.

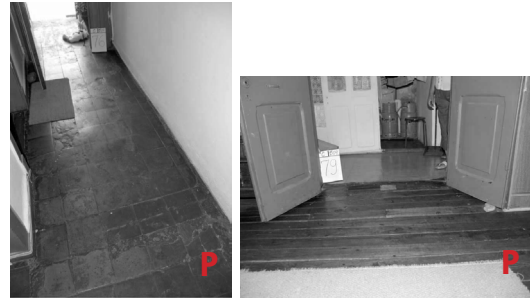
CONJUNTO C - D MODULO D CASA D.1

CONJUNTO DE LESIONES QUE SE ENCUENTRAN EN TODAS LAS UNIDADES

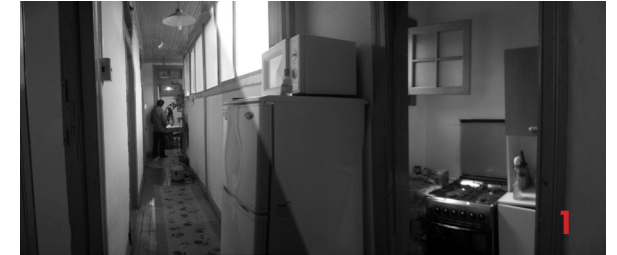
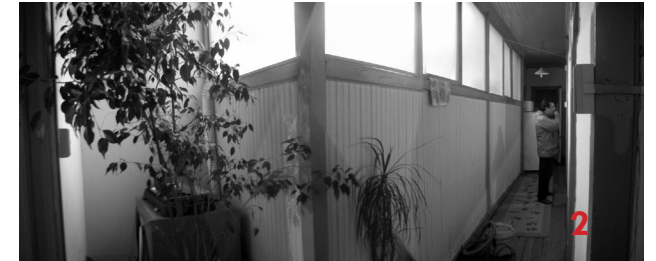
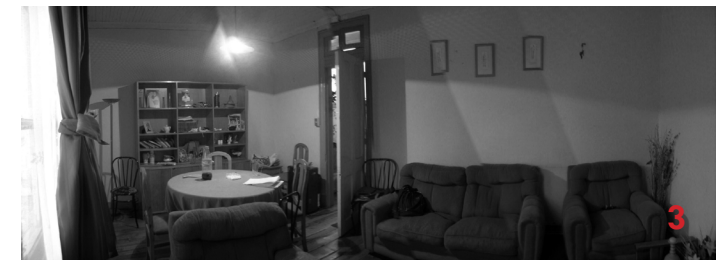
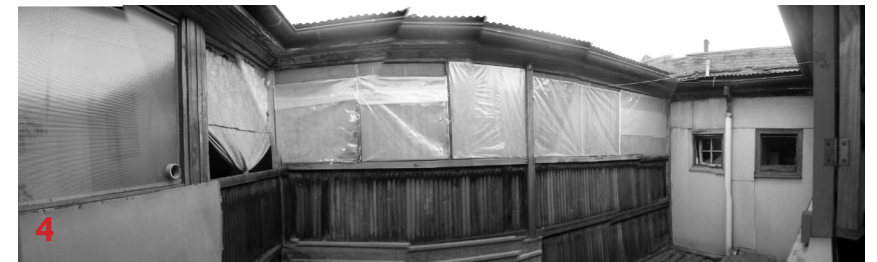
CONJUNTO DE LESIONES QUE SE ENCUENTRAN ASOCIADAS A LA LOCALIZACIÓN DE LAS UNIDADES DENTRO DEL MODULO

Tipología de daños pesquisados en unidades del segundo piso:
 La estructura de la vivienda y su distribución programática no tienen transformaciones significativas desde su versión original.
